**Handlungsempfehlungen zum
Umgang mit asbesthaltigen
Brandschutzklappen**

Stand: März 2021

**Arbeitskreis Asbesthaltige Brandschutzklappen
im Gesamtverband Schadstoffsanierung (GVSS) e.V.**

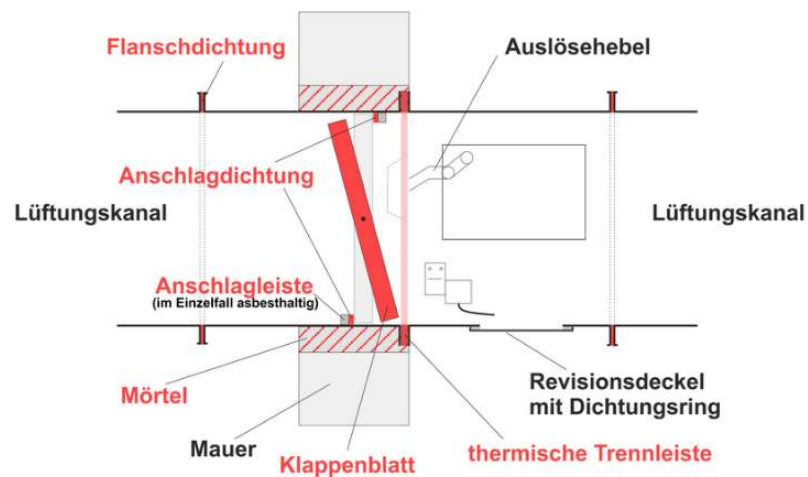
Schematisch Schnitt einer eingebauten Brandschutzklappe
(rot = Bauteil der BSK mit Asbestverdacht)

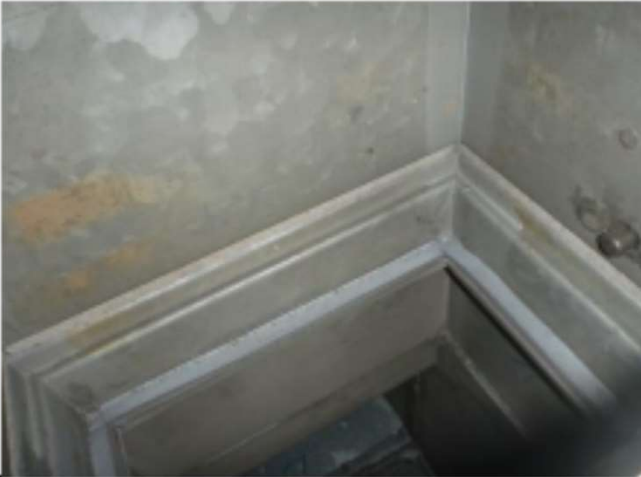
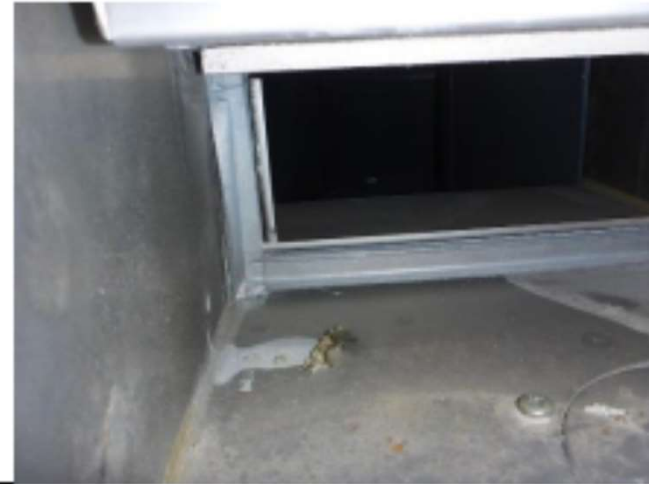
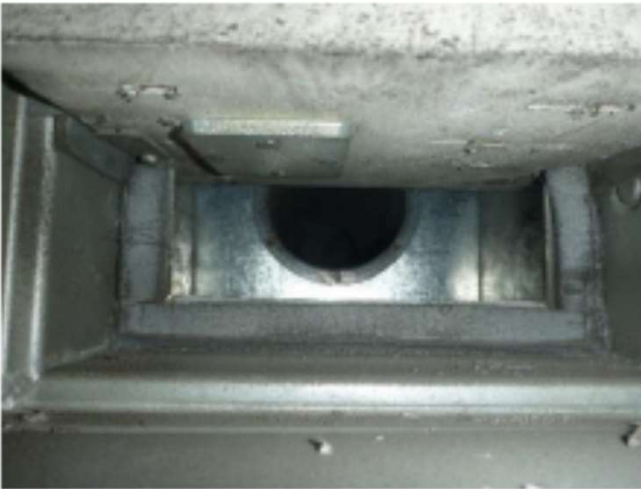
Der Zustand des asbesthaltigen Produkts wird als gut eingestuft, wenn die folgenden Punkte gegeben sind:

- Anschlagdichtung: keine Fehlstellen, keine/nur geringfügige Auffaserung an der Oberfläche, keine/nur geringfügige Verdrückungen
- Blatt: keine Risse, keine/nur geringfügige randliche Abplatzungen, keine/nur geringfügige Verletzung der Oberfläche

- Faserfreisetzungen im Betrieb sind unwahrscheinlich
- beim Auslösen der Klappe sind Faserbelastungen für den Prüfenden möglich
- kein Hinweis auf beeinträchtigten Brandschutz
- eine weitere Verschlechterung des Zustands ist langfristig zu erwarten. Trotz gutem Zustand hat die Klappe aufgrund ihres Alters und durchschnittlichen Nutzungsdauer das Ende ihrer technischen Lebensdauer erreicht.

Abbildung 8: Typische Bilder bei einem guten Zustand der BSK

- Austausch/Sanierung sollte mit Priorität 3 erfolgen
- Wartung/Prüfung der BSK darf nur nach Arbeitsplan durchgeführt werden
- Inspektion durch den Schadstoffgutachter vor jeder Wartung bis Austausch/Sanierung

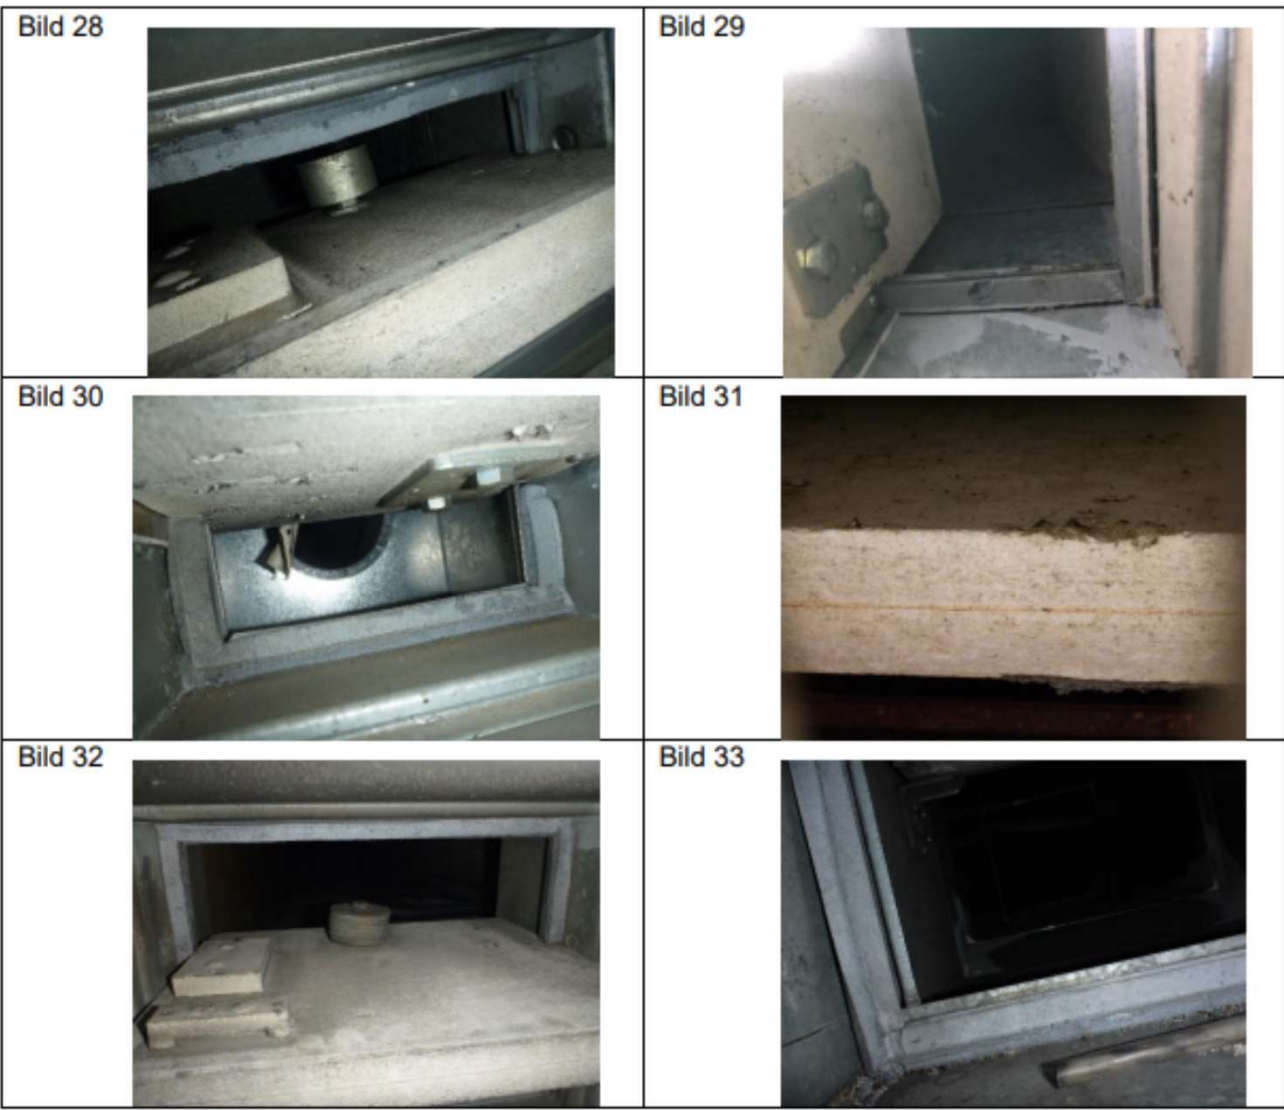
Der Zustand des asbesthaltigen Produkts wird als mäßig eingestuft, wenn einer oder mehrere der folgenden Punkte gegeben sind:

- Anschlagdichtung: kleine Fehlstelle, oberflächliche Ablösung in begrenztem Umfang, aufgelockerte Oberfläche, Verdrückungen, Fremdkörper eingedrungen
- Blatt: Fehlstelle/Abplatzungen am Rand, Verletzung der Oberfläche, punktuelle Anhaftungen der Anschlagdichtung

- Faserfreisetzungen im Betrieb sind nicht ausgeschlossen
 - beim Auslösen der Klappe sind Faserbelastungen für den Prüfenden zu erwarten
 - der Brandschutz ist vermutlich noch gewährleistet, aber im Einzelfall ist ein Brandschutzsachverständiger beizuziehen, der über die Erfordernis einer unverzüglichen Maßnahme entscheidet
 - eine weitere Verschlechterung des Zustands ist zu erwarten
- kurz- bis mittelfristige Maßnahmen sind erforderlich

Abbildung 7: Typische Schadensbilder bei einem mäßigen Zustand der BSK

- Ggfs. Beurteilung durch einen Brandschutzsachverständigen
- Untersuchung der Raumluft zum Schutz der Nutzer
- Austausch/Sanierung sollte mit hoher Priorität (Priorität 2) erfolgen
- Wartung/Prüfung der BSK darf nur nach Arbeitsplan durchgeführt werden
- Inspektion durch den Schadstoffgutachter vor jeder Wartung bzw. längstens in jährlichem Turnus bis Austausch/Sanierung

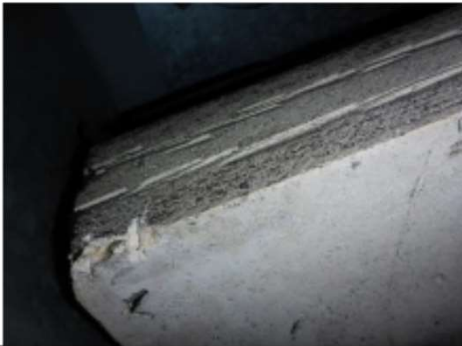
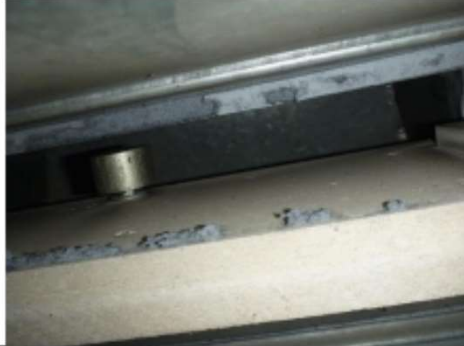
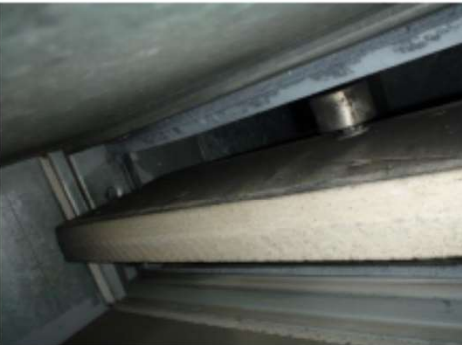
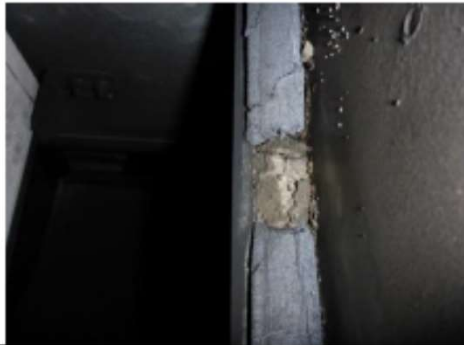
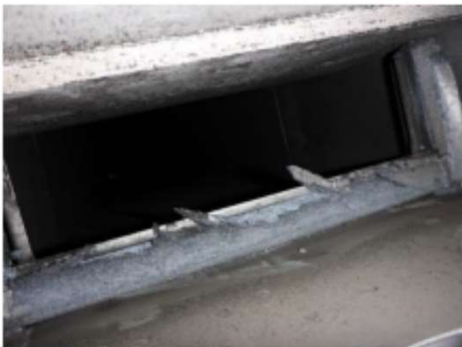
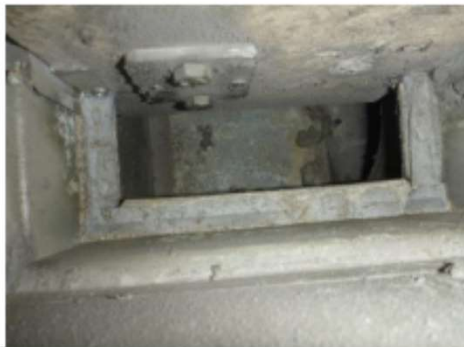
Der Zustand des asbesthaltigen Produkts wird als schlecht eingestuft, wenn einer der folgenden Punkte gegeben ist:

- Anschlagdichtung: deutliche Fehlstelle, oberflächliche Ablösung größeren Umfangs
- Blatt: Riss, deutliche Fehlstelle / Abplatzungen am Rand, starke Verletzung der Oberfläche, deutliche Anhaftungen der Anschlagdichtung

- Faserfreisetzungen im Betrieb sind nicht ausgeschlossen
 - beim Auslösen der Klappe sind stärkere Faserbelastungen für den Prüfenden zu erwarten
 - der Brandschutz ist ggf. nicht mehr gewährleistet, ein Brandschutzsachverständiger ist einzubeziehen
- unverzügliche Maßnahmen sind erforderlich

Abbildung 6: Typische Schadensbilder bei einem schlechten Zustand der BSK

- Unverzüglicher Austausch oder Sanierung der BSK (Priorität 1); eine Wartung ist nicht möglich
- Unverzügliche Stilllegung der RLT, ggfs. einhergehend mit Nutzungsverbot / Sperrung von Räumen bis zum Austausch / Sanierung der BSK
- Untersuchung der Raumluft in den angeschlossenen Räumen und / oder von Staubkontaktproben im Lüftungskanal oder am Austrittsgitter auf Asbest (genaue Festlegung durch den Asbestsachverständigen unter Berücksichtigung der örtlichen Situation)
